Dienstleistung statt bunte Wärmebilder

Mindestanforderung zur Gebäudeanalyse mittels Infrarotthermografie

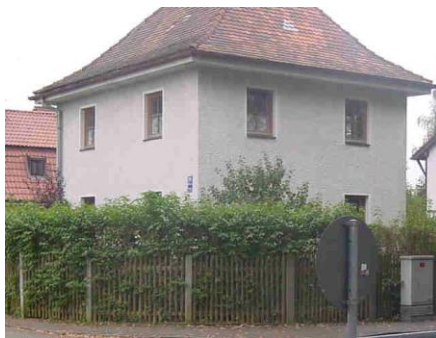
Hier ist möglicherweise ein Raum nicht beheizt, oder aber von innen gedämmt

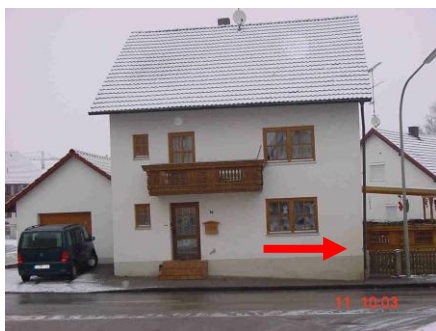
Hier gibt es im Erdgeschoss im Gebäude rechts unten massive Schimmelbildung, aber von außen ist keine Erwärmung zu erkennen

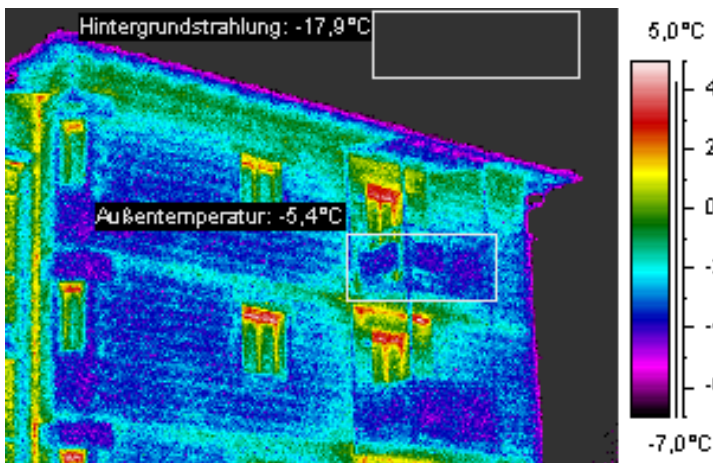
Jetzt stimmen alle Einstellungen zur Temperaturleiste. Dies ist jetzt das wirkliche Wärmebild des Objektes.

Hintergrundstrahlung: ca. - 18 °C
Außentemperatur: ca. - 5 °C
Innentemperatur: + 22,0 °C

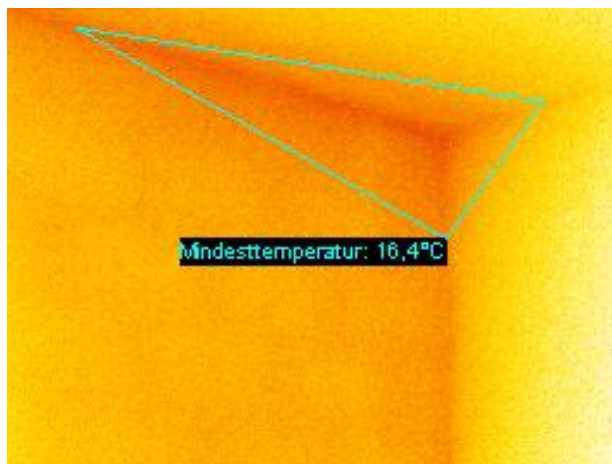
Richtig eingestellte Kamera bzw. richtig ausgewertetes Thermogramm.

Ecke mit Schimmelschaden aber ohne Baumangel
Ursache: zu hohe Luftfeuchtigkeit

Außentemperatur: - 5,0 °C
Krit. Temperatur: + 13,2 °C
Gem. Temperatur + 16,4 °C

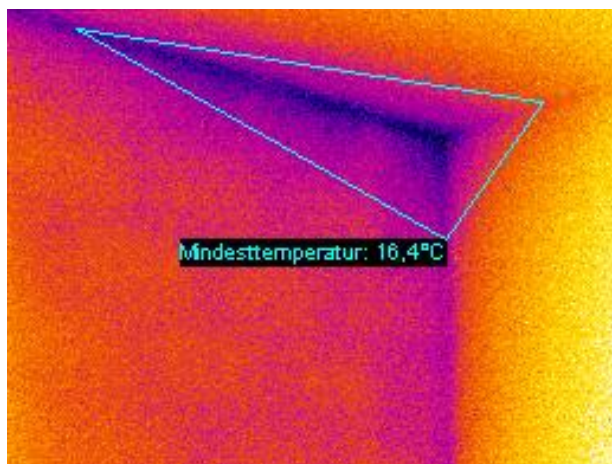
Dasselbe Thermogramm wurde wieder im Automatikmodus ausgewertet und vermittelt dem Betrachter einen Mangel.

Ursache: Falsch eingestellte Temperaturleiste !!

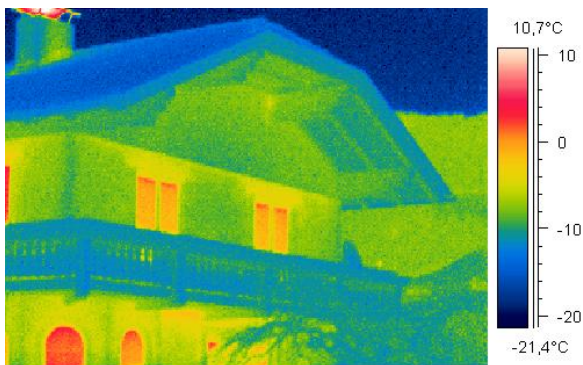
Ein Rundfenster
verliert Wärme
